INFORME FINAL DE LA OBRA DE REMEDIACIÓN DE METALES Y DERIVADOS AL 31 DE MARZO DE 2008

3.0 Resumen de actividades hasta el día 31 de marzo de 2008:

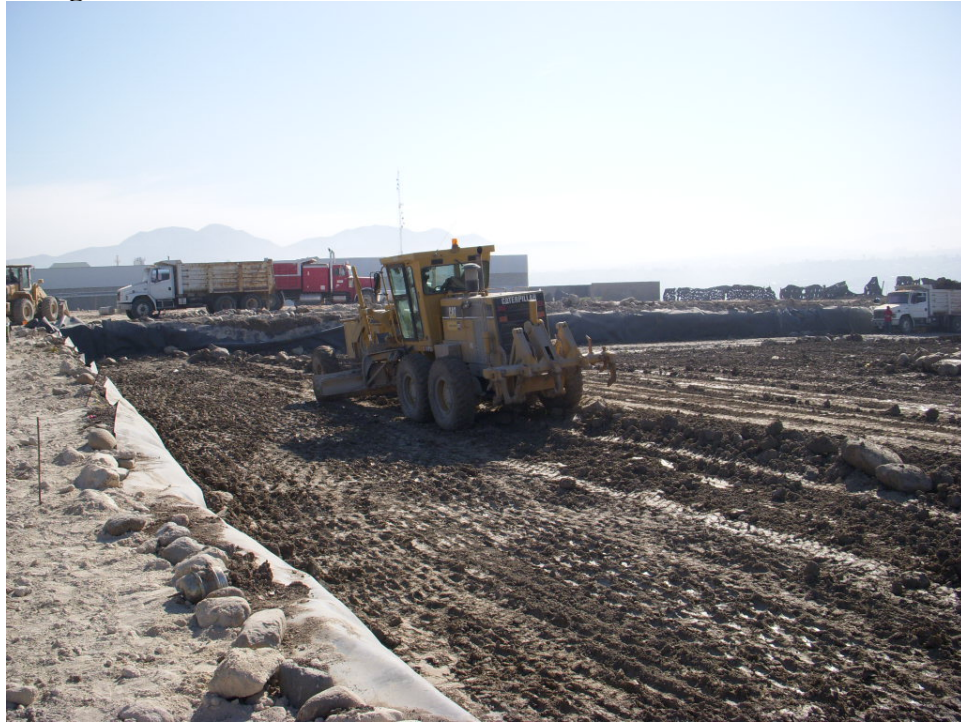
Se terminó de rellenar el terreno raspado dentro del predio de Metales y Derivados, y se continuó en el concepto de estabilizar material tipo 1 y material tipo 2 para depositarlo dentro de la celda.

Figura 1. Estabilización dentro de la celda.

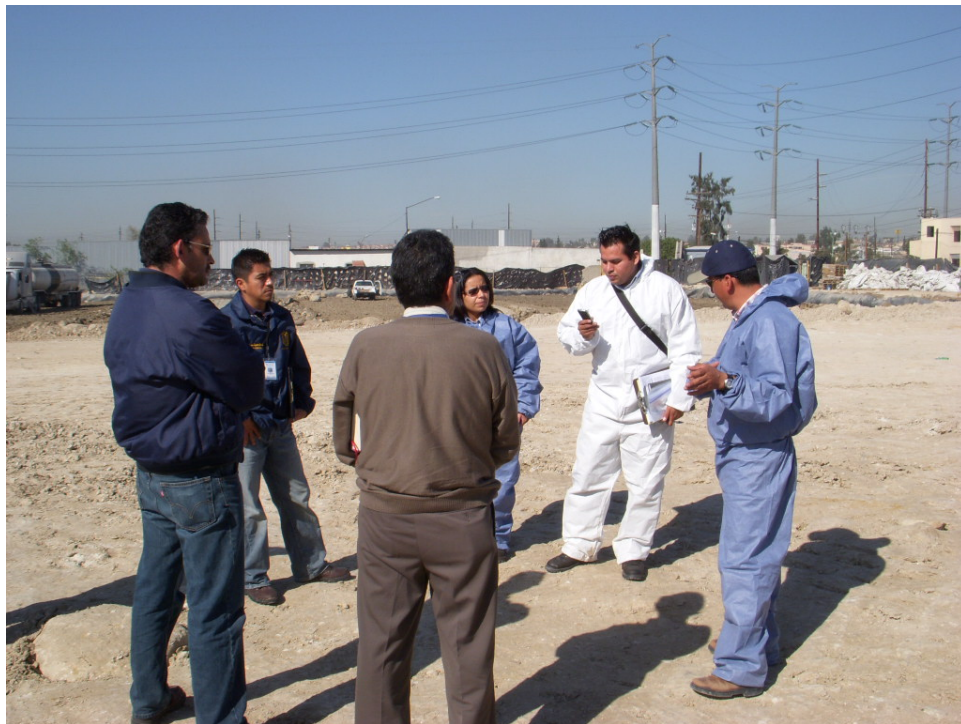
Se realizaron los muestreos para evaluar los niveles de limpieza dentro del predio de Metales y Derivados el 7 de marzo en 12 puntos seleccionados por PROFEPA. En cada punto se tomaron muestras de la superficie del suelo y a profundidades de 40cm, 1mt, y 1.5mts. La técnica utilizada para el muestreo a profundidad fue utilizando una retroexcavadora que llegara a una profundidad de 1.5mts y tomar las muestras de las paredes de la excavación. Los resultados de los muestreos reportados por la Supervisión indican que las concentraciones de plomo rebasan los límites en tres puntos a un metro de profundidad localizados en el área del antiguo montículo mayor, por lo que se excavaron 490 metros cúbicos de suelo de esos puntos para ingresarlos a la celda de estabilización. Se procedió a colocar material tipo 3 dentro del área de corte y en el resto del sitio con el objeto de nivelarlo y tener una cubierta de suelo no contaminado en la superficie del sitio.

Figura 2. Determinación de los puntos de muestreo.

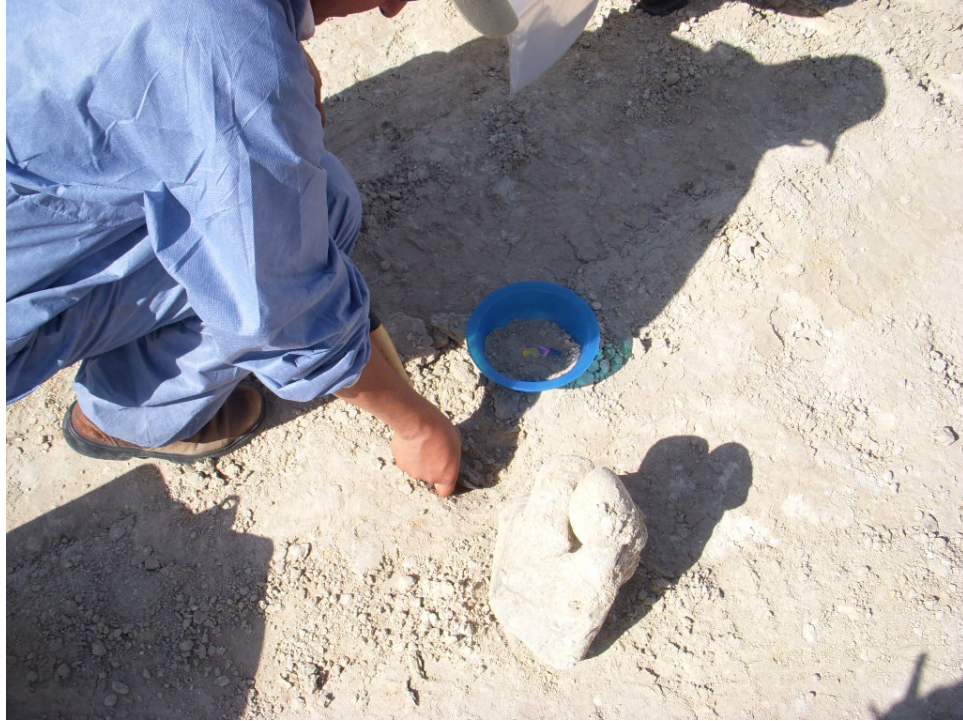
Figura 3. Muestreo superficial.

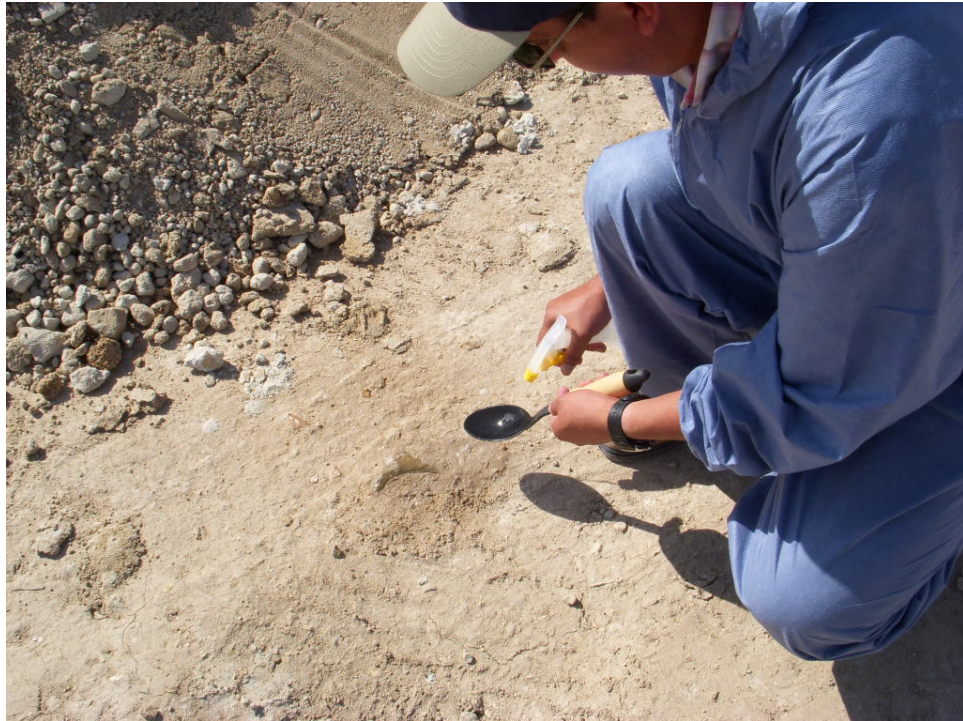
Figura 4. Esterilización de Equipo.

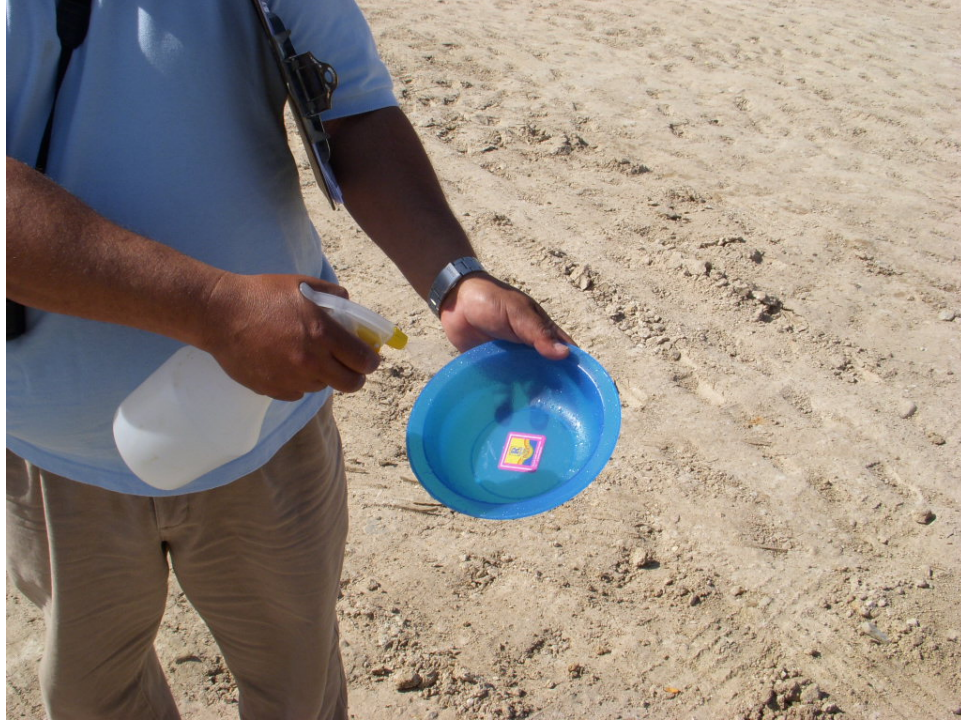
Figura 5. Esterilización de Equipo

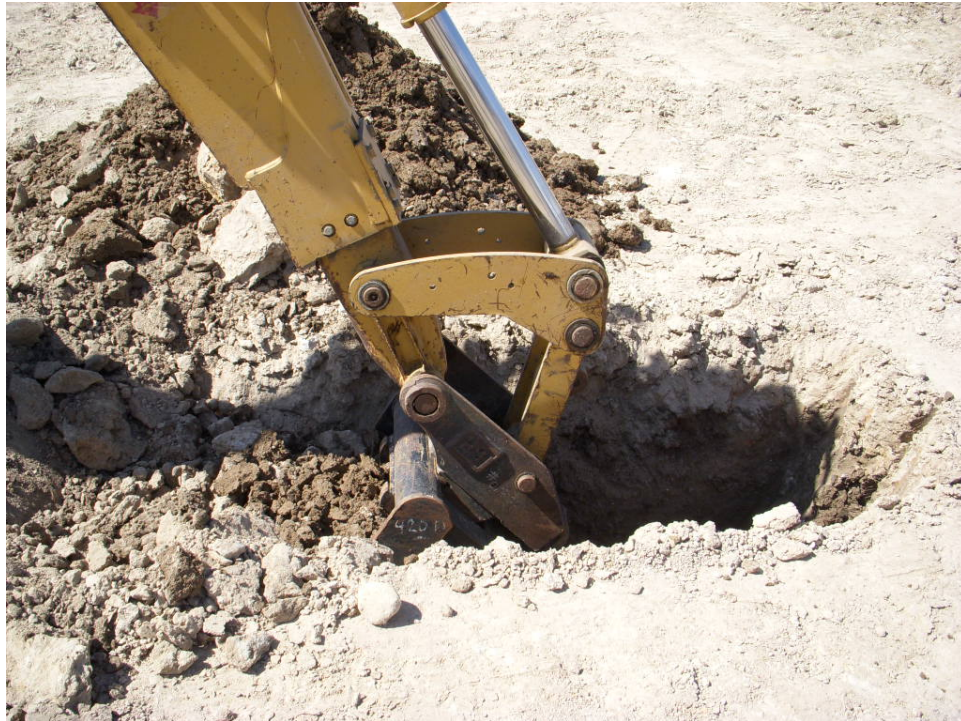
Figura 6. Escarbando hasta los 1.5mts.

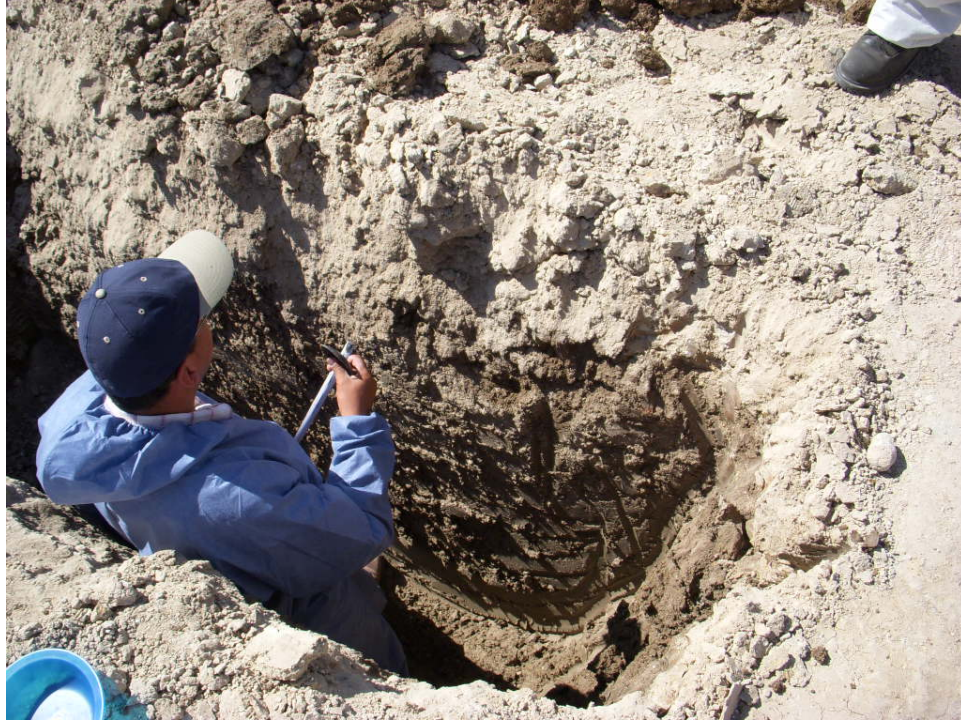
Figura 7. Limpieza de las paredes para tomar muestras.

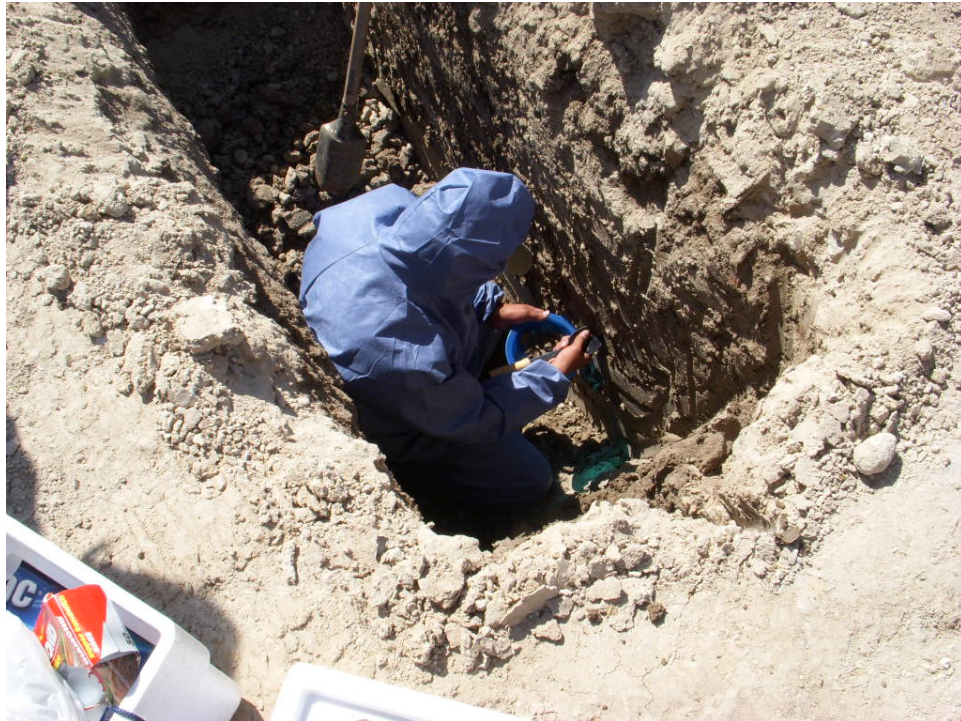
Figura 8. Recolectando muestras de paredes.

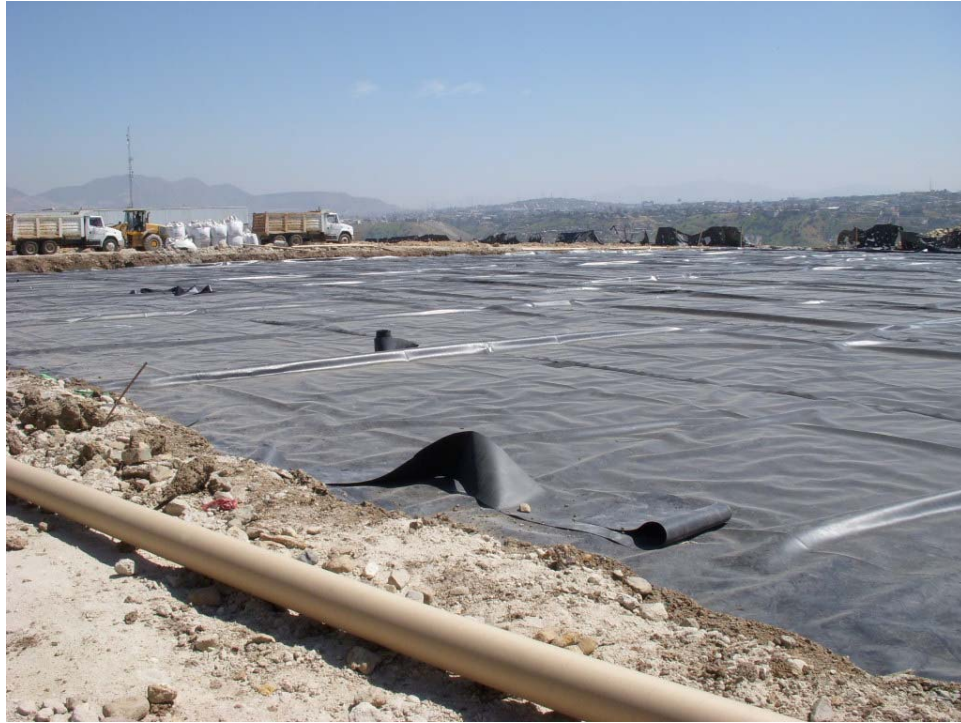
Figura 9. Geomembrana superior en la celda de estabilización.

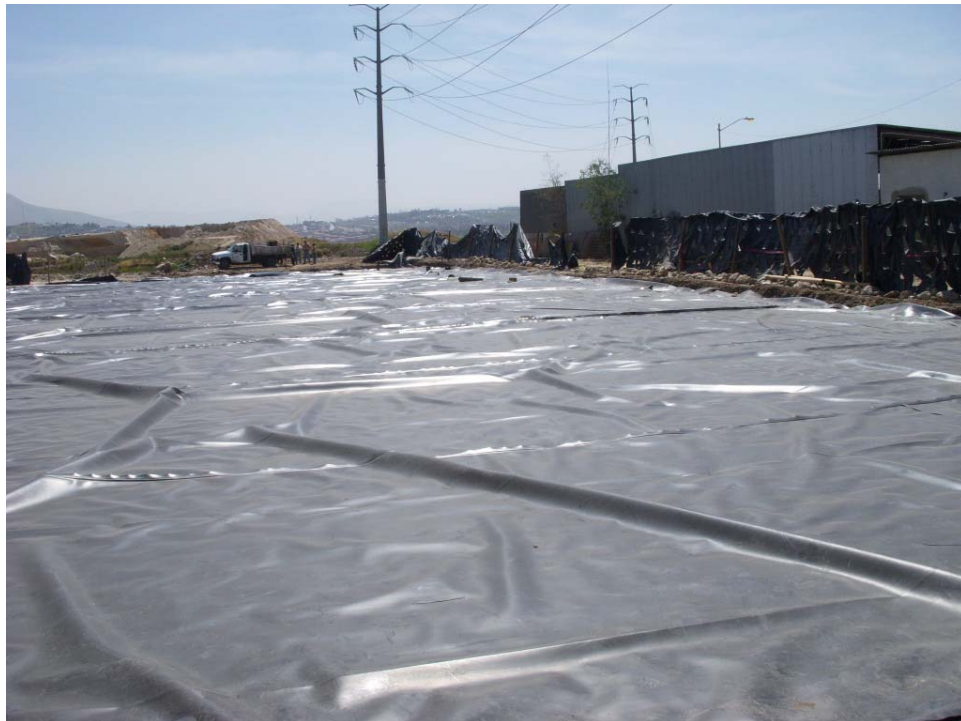
Se procedió a soldar la geomembrana en la parte superior de la celda, terminando el día 24 de marzo. El día 25 se efectuaron las pruebas destructivas de calidad de la soldadura de la geomembrana en presencia de las autoridades federales y estatales, con resultados favorables. De acuerdo al programa del contratista Almaco, se iba a colocar el material geotextil sobre la membrana y sobre éste terminar de rellenar la celda con material tipo 3 hasta llegar al nivel del resto del predio. Esto daría por concluida la obra contratada a la empresa Almaco. Se estimaba que quedarían aproximadamente entre 2,000 y 3,000 metros cúbicos de material tipo 3 en el predio de la familiar Arnaiz que tendrían que ser trasladados fuera del sitio. No se habían identificado recursos monetarios para el acarreo del suelo sobrante, ni tampoco para la instalación de la plancha de concreto sobre la celda de estabilización, por lo que la obra de remediación se daba por terminada en forma provisional.

Figura 10. Vista de la geomembrana soldada en el suroeste de la celda

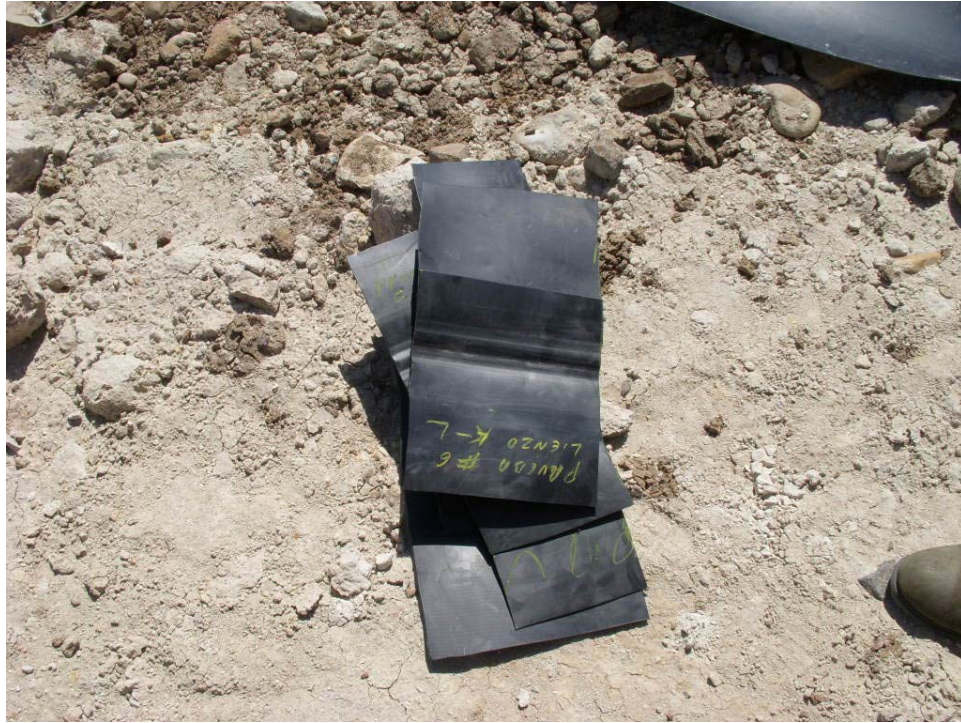
Figura 11. Muestras de pruebas destructivas de soldadura de la geomembrana.

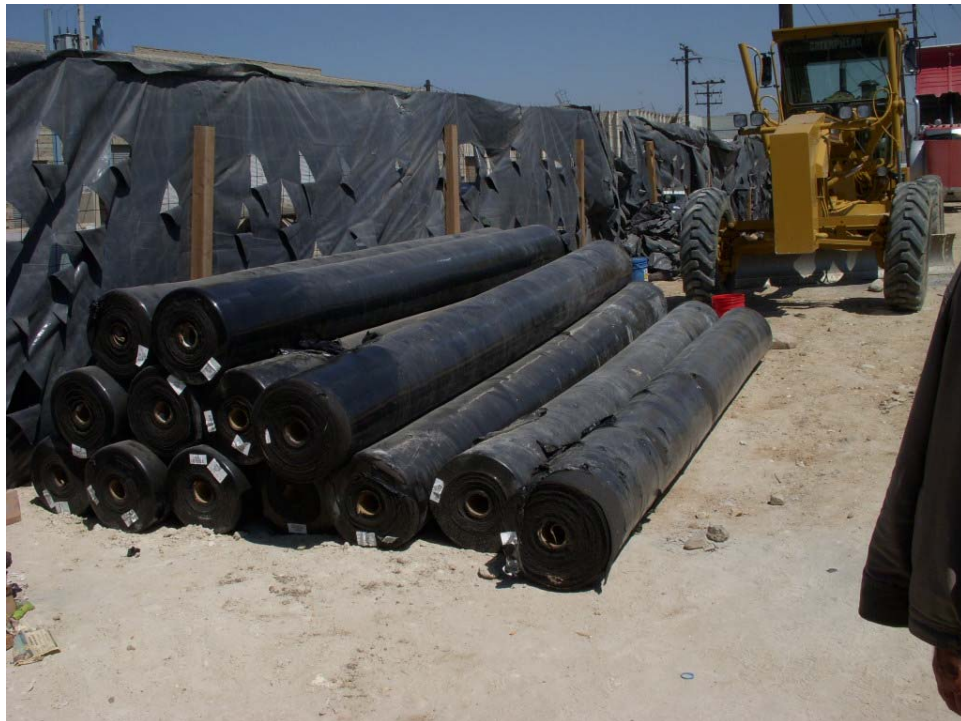
Figura12. Rollos de material geotextil para colocar sobre la geomembrana.
